## **Remissvar från Svenska Kanotförbundet, Friluftsrämjandet och Scouterna rörande hänsyn till paddling i ansökan från Länsstyrelsen Gävleborg till Mark- och Miljöödomstolen Östersund mål nr M 2710-23 om tillstånd enligt 11 kapitlet 9 § miljöbalken för restaurering av flottledsrensade sträckor i Voxnan.**

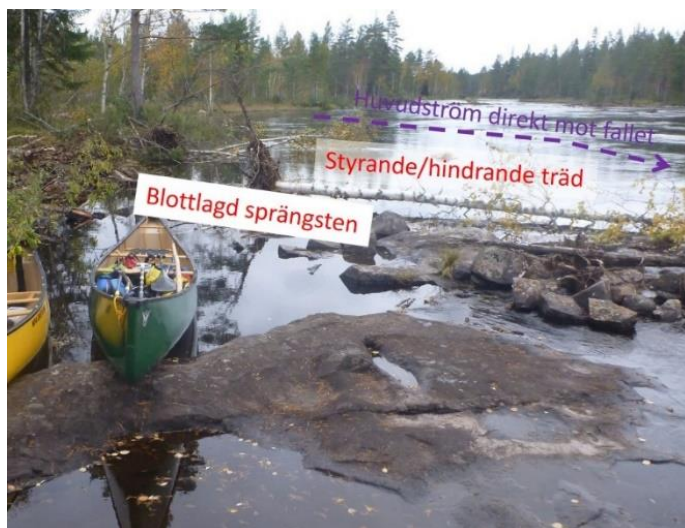
6. Upptagsplatsen direkt uppströms om fallet vid **Högforsen**. De tillförda träden som styr paddlare ut mot fallet avlägsnas och den sprängsten som blottlagds vid upptagsplatsen och avsevärt försvårar landstigning avlägsnas.

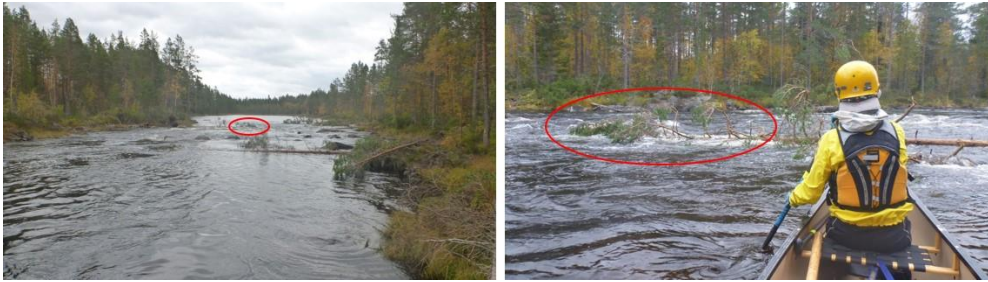
7. Strömmen ca **100 m nedströms Högforsen**, ett träd som placerats rakt ut i strömfåran riktas om med kronan nerströms eller tas bort helt.

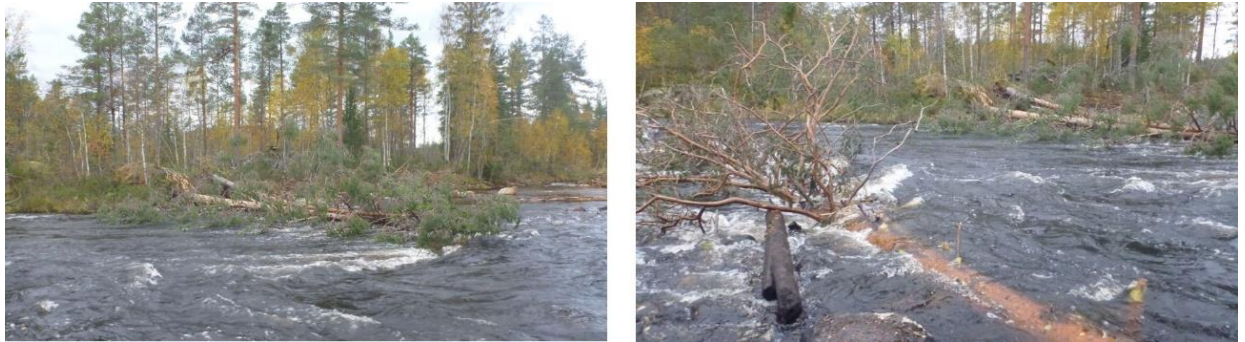
8. Forsen vid **Flötvikens utlopp**. Här har ett flertal träd tillförts och lagts på ett mycket farligt sätt. Bilden till vänster visar ett stort träd som lagts med kronan uppströms ut i huvudströmfåran från högerstranden och bilden till höger ett träd som tillförts rakt ut från vänsterstranden med kronan i strömmen. Tillsammans bildar dessa träd en farlig passage där kanoter/kanotister/simmare kan fastna och tryckas ner under vattenytan med drunkning som följd. Träden måste riktas om eller tas bort.

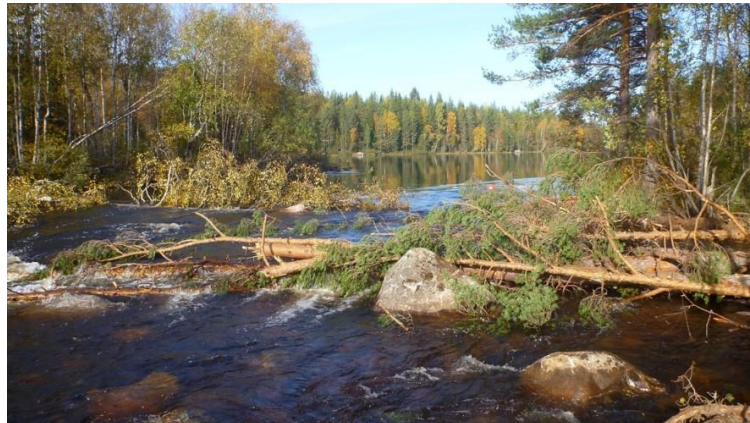
9. Forsen vid **Sontlugnets utlopp**. Här har en liknande situation som vid Flötviken uppstått och strömfåran blockerats. Dessa träd måste riktas om eller tas bort.

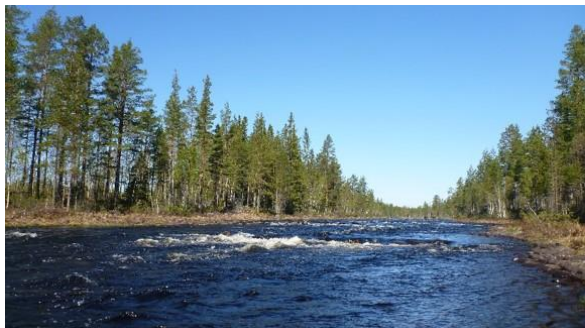
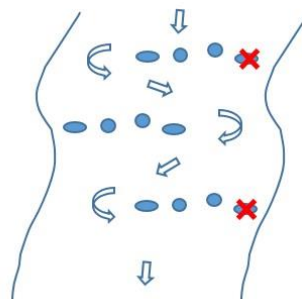
10. Område **2B Rullboströmmen** till Kanalen. Tidigare felaktigt gjord restaurering med växelvis utlagda raka stenbarriärer vinkelrätt mot strömriktningen åtgärdas så att en huvudströmfåra med krökningsradie >20 m skapas. Vi påtalade detta i vår samrådsinlägga 2021-07-12 fig 1 (återgiven här). I själva Kanalen bör inga åtgärder alls göras då nytillförda block hotar att skapa farliga valsar och blockeringar.

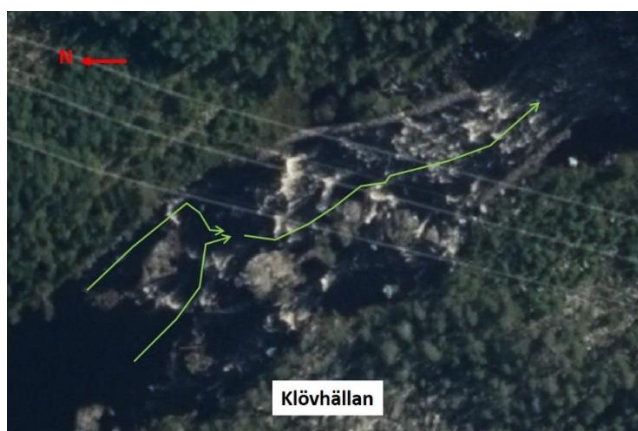
12. Område **4A Klövällströmmen**. Forsen på det ställe där kraftledningen korsar älven skiljer sig från de närmast liggande strömmarna genom en högre gradient och en hållbetonad bottenstruktur. Sannolikt har en del sprängningar gjorts i forsens. Längs med vänstra sidan (i strömriktningen) finns ett par trappstegsliknande fall. Normalrutten genom forsens som undviker hindren visas i figuren (Minkarta, Lantmäteriet). Sammantaget kräver det avbildade partiet stor hänsyn med omfattande planering för att bibehålla konnektiviteten vid paddling. Alternativt ingen åtgärd alls. Om inga åtgärder görs blir ledarmarna 15-2 och 15-5 (enligt numrering i ansökningshandlingarna) kvar som utgör rödklassade kulturlämningar. 15-2 används som gångväg vid rekognosering av forsens, 15-5 saknar betydelse för paddlare. Övriga delsträckor inom 4A kan restaureras med normala hänsynsregler till kanoting.

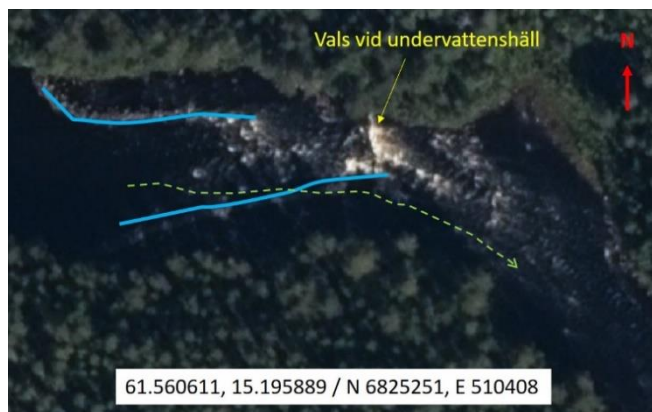
13. Område **4C**. Den **namnlösa fors**en längst nerströms i denna delsträcka **vid 61.560611, 15.195889** utgör sträckans största fors som kräver speciell planering för bibehållen konnektivitet, alternativt lämnas utan åtgärd. Strax innan älven kröker åt höger går en undervattenshäll ut från vänstersidan som bildar en vals och endast en smal passage finns mellan högra delen av denna vals och en mindre vals strax uppströms vid högra sidans ledmur (ledmurar blåmarkerade). Om högra sidans ledmur rivs måste en framkomlig strömfåra läggas i innerkurva till höger om valsarna. I denna fors bör ingen död ved tillföras. Övriga delsträckor inom 4C kan restaureras med normala hänsynsregler till kanotning.

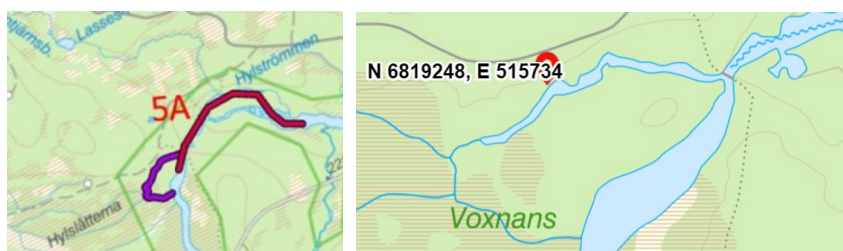
14. Område **5A Hylströmmen**. I ansökans tekniska del finns i fig. 8 en karta där en sidoarm uppströms själva fallet markerats med violett. Armens övre del används för att paddla in till **upptag för landtransport förbi Hylströmmen** och måste vara fri från hinder fram till (N 6819248, E 515734 / 61.506556, 15.295639). Sidoarmens början får ej döljas bakom död ved i huvudfåran.

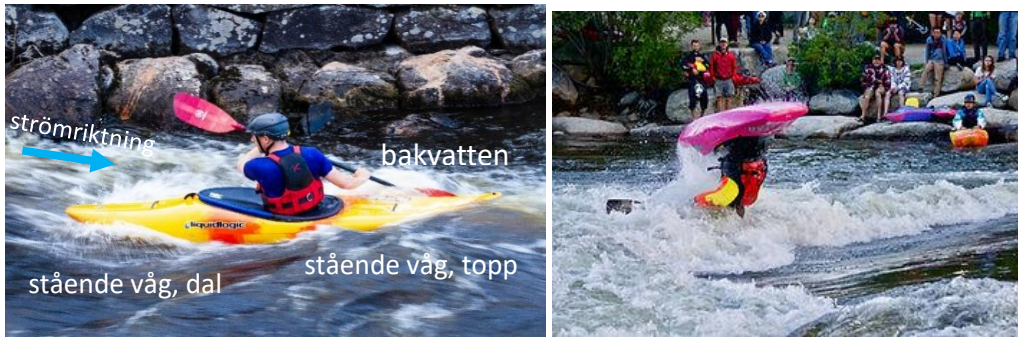
15. Område **5D**. Vid sträckans största fors **Vinströmmen** kan flödet till de mindre sidoarmarna på södra sidan öppnas upp utan problem. Däremot kräver utrivning av den mycket stora ledarmen på norra sidan särskilt samråd. Den laterala fallhöjden tvärs över ledarmen är relativt stor vilket med en väldesignad restaurering möjliggör att skapa en stående våg för surf och vattensport vid utfallet mot bukten. Omvänt kan en felaktig placering av huvudströmmens skapa farliga valsar. Området är välbesökt i och med naturcampingen vid nipan och platsen lämpar sig för bad ock lek varför säkerhetsaspekterna bör beaktas särskilt. Bilderna nedan visar surf vid en våg i Nedre Dalälven (vänster) och freestylepaddling (höger) vid en avsiktligt skapat våg i Buena Vista River park i Colorado, se avsnitt 2.5 och 5.4 i rapporten [Hänsyn till forspaddling och rörligt friluftsliv med kanot vid restaurering av vattendrag](#). För de turpaddlare som väljer att bära förbi Vinströmmen är det viktigt att en säker upptagsplats finns innan forsnacken på norra sidan med stiganslutning till isätt i nipans lugnvatten.

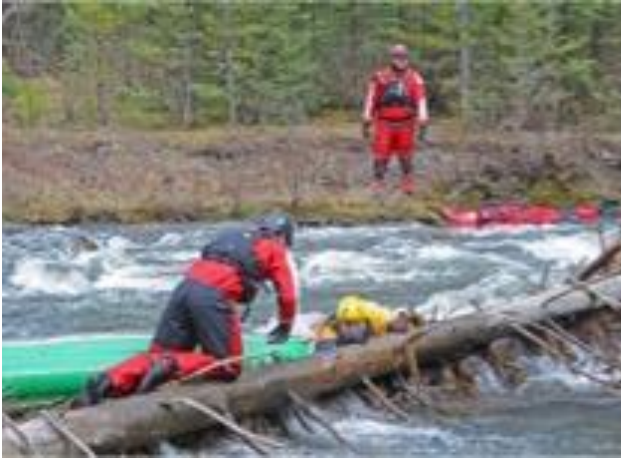
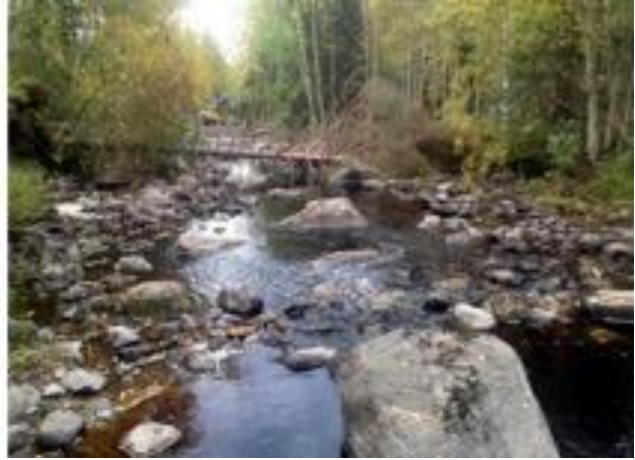
Bild till vänster – träd i strömmande vatten utgör alltid en potentiell livsfara för kanotister. Vid avsiktlig utplacering av död ved bör stammarna läggas lutanför huvudströmmen längs med strömriktningen med rotklumpen som ankare i svämzonen på land. Foto: Mike Johnston, Whitewater Rescue Institute  
Bild till höger, foto länsstyrelsen Västerbotten – exempel på olämplig och potentiellt livsfarlig placering av stammar tvärs över strömfåran.

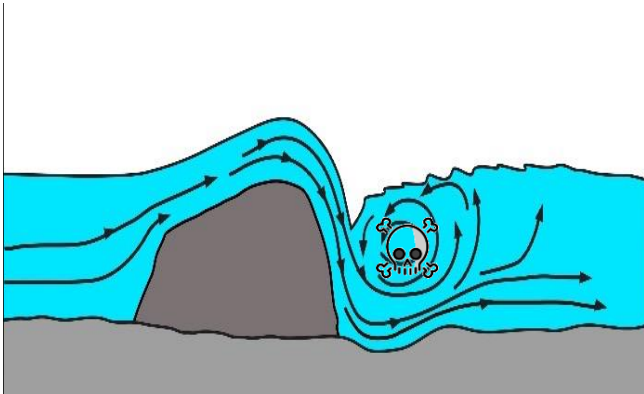
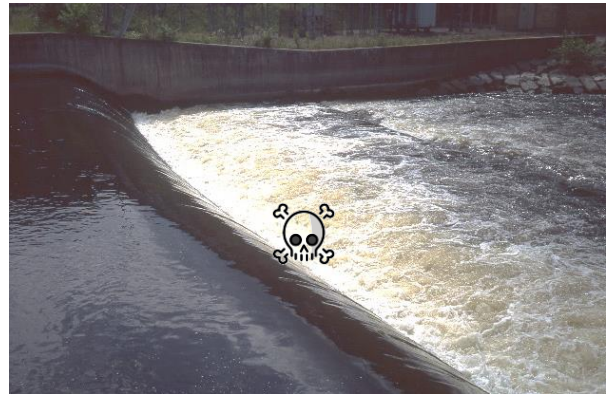
Valsar kan bildas då vatten går över en kant, så att det nedströms bildas en rullande vertikal strömvirvel med en motström på ytan. En kanot eller simmare kan fastna där strömmarna möts och ha stora besvär att ta sig därifrån. Speciellt farliga är konstgjorda överfallsdammar som exemplet till höger som går tvärs över hela vattendragets bredd utan plats i sidled för en nedströmfåra som flyktväg för en nödställd. Hela det vitskummande partiet går uppströms. Vid restaureringsprojekt bör alla konstruktioner av den typen rivas ut och ersättas av mer naturliga formationer. Bild och foto Curt Svensson.
