Hänsyn till paddling vid forsrestaureringar av sträckan Rullbo-Malungen i Voxnan

Observationer från rektur 2023/05/19-21. Kontaktperson Anders Ahnesjö anders.ahnesjo@telia.com

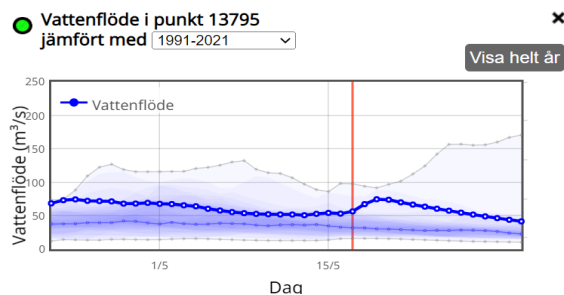
Figur 2 Vattenflöde vid Voxnabruk våren 2023 (från [vattenwebben](#)). Turen gjordes 19-21 maj 2023.

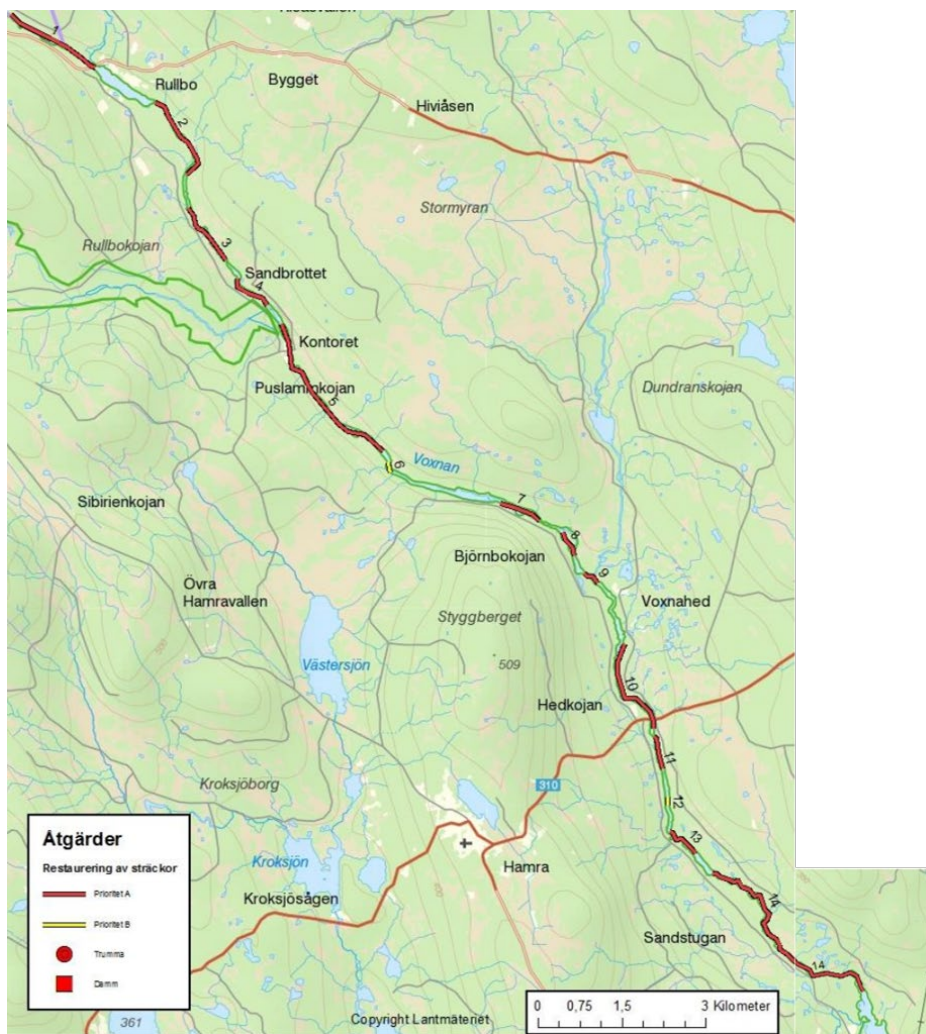
Figur 3 Områdesindelning av åtgärdssträckor enligt [rapport från Rivers of life](#). Åtgärder för områdena 2 till 14 diskuteras i denna rapport.

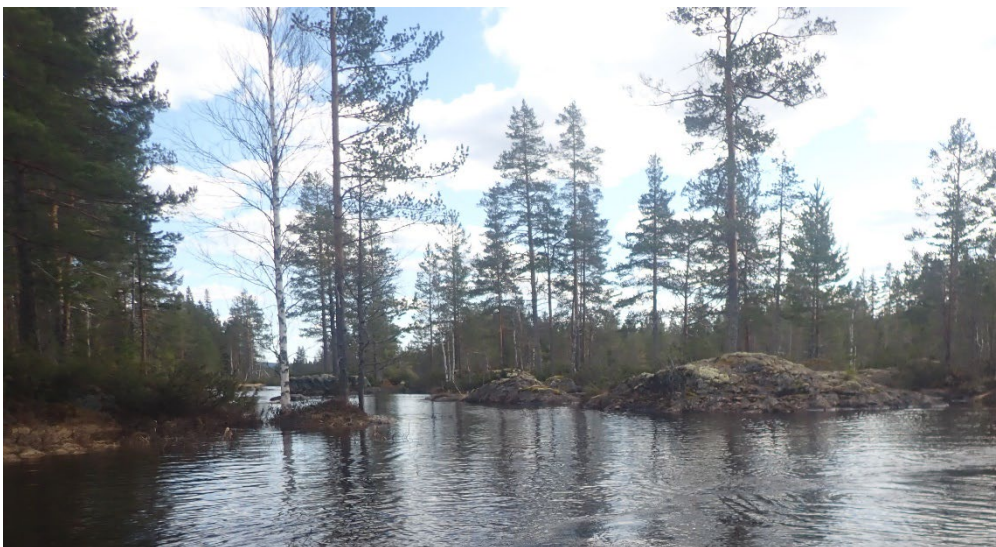
Figur 4 Ett ö-landskap som idag är avstängt från huvudfåran av en ledarm i närheten av Kontoret.

Vid många av delsträckorna är det en uttalad målsättning att riva ut stenkistor och rensvallar som vid flottningen använts som ledarmar och avstängningar av sidofåror. Vi ställer oss, med några undantag (ett parti i Övre Ålkarströmmen och ett i Krokströmmen), positiva till sådana åtgärder som återknyter strandzonerna till älvfåran och återskapar naturliga öar. Vi vill dock understryka att alla utrivningar ska föregås av en analys av hur vattenflödesfältet påverkas så att man

- undviker att skapa tvära falltrösklar ner till nedströms vattenplan för att inte skapa valsar
- inte skapar överdrivet dränage av huvudfåran så att ett rimligt djup kan behållas
- lägger det utrivna materialet så att det inte blockerar en paddelbar huvudfåra
- inte placerar sprängsten eller armeringsjärn i vattendraget
- inte placerar död ved så att fara uppstår.

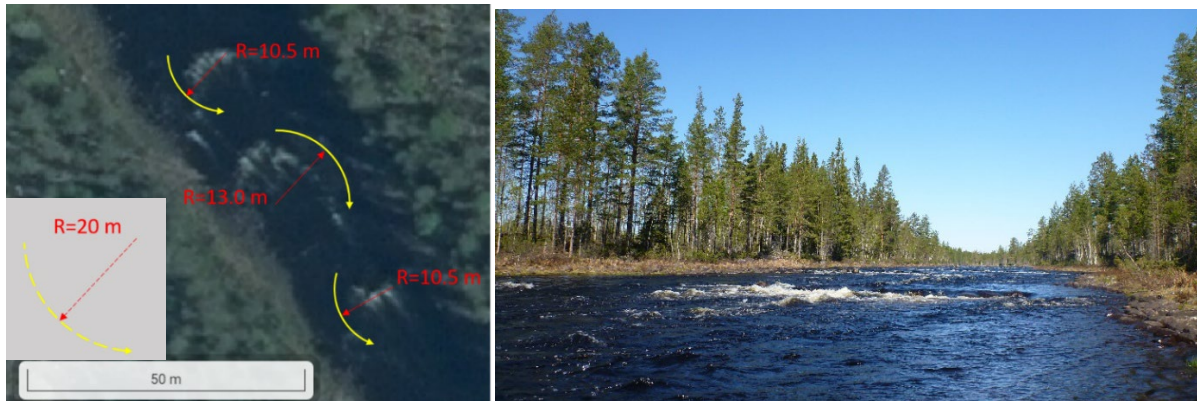
Strömmarna strax uppströms Kanalen finns en gammal ”pool&drop”-restaurering som är onaturlig och rymmer för skarpa böjar av huvudströmmen med kurvradier på 10 m (se Figur 5). Dessa vallar bryts upp så att en paddelbar huvudströmfåra (bredd ca 5 m) med kurvradie ej understigande 20 m bildas.

Figur 5 Onaturlig huvudströmfåra med för skarpa kurvor i område 2 strax uppströms Kanalen. Bryts upp så att en ca 5 m bred huvudströmfåra med kurvradie >20 m bildas. Bilden till höger tagen vid lägre vattenstånd vid armarna uppströms de i vänstra bilden. Minsta möjliga åtgärd kan vara att öppna upp längs ena stranden för att skapa en rak huvudströmfåra förbi hindren.

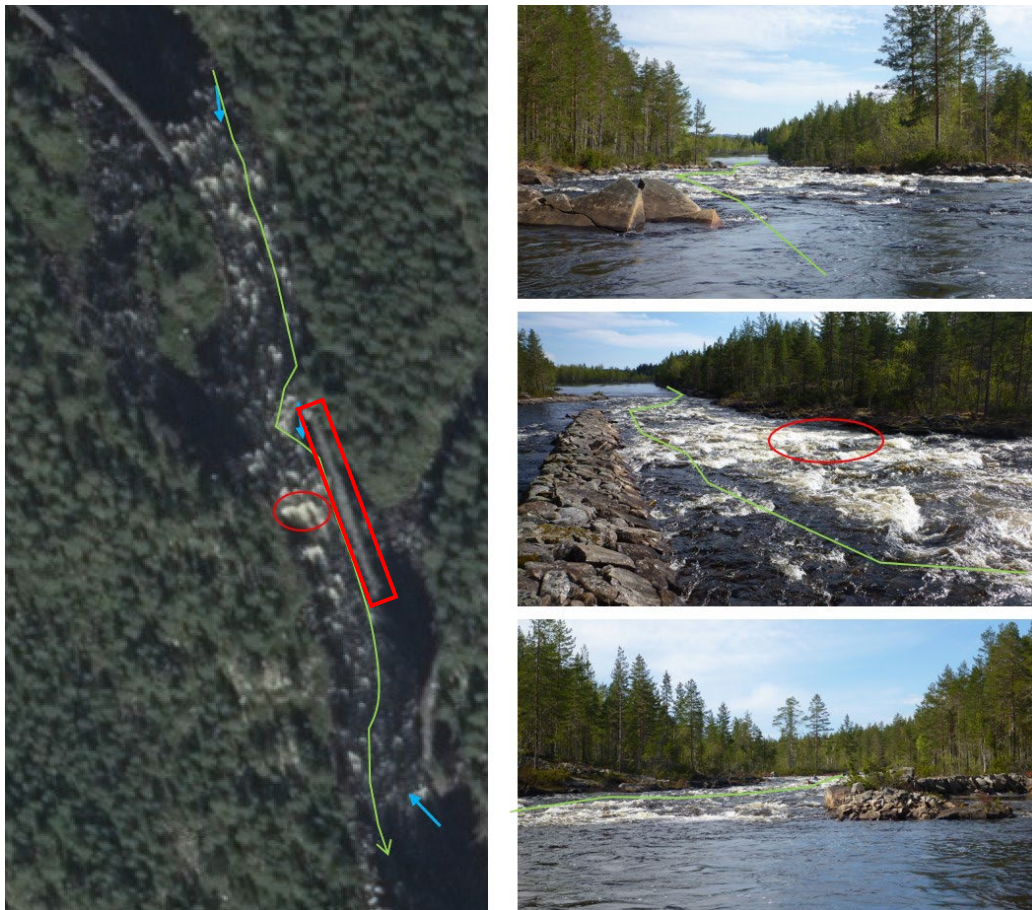
Övre Ålkarsströmmen har en fallhöjd på ca 6 m. Den långa östra sidofåran är blockerad genom en jorddamm. Den kan utan större besvär för paddling öppnas, givet att tillräckligt flöde bibehålls i huvudfåran. Den huvudsakliga delen av fallhöjden är koncentrerad till forsens nedre del som har tre stenkistor, se Figur 6. Alla tre stenkistor anses ha betydande kulturvärde. Ur paddlingssynpunkt kan den övre och den nedre av dessa öppnas upp men den mellersta (vid öns sydspets, markerad med röd rektangel i Figur 6) måste absolut bevaras i befintligt skick. Denna mur är välbyggd och troligen Voxnans vackraste stenarbete som underlättar longitudinell konnektivitet för både fisk och kanotister. Om denna mur rivs uppstår ett mindre fall i överändan med risk för bildning av en farlig och svårpaddlad vals, som också kan utgöra ett vandringshinder för svagsimmande arter. Om däremot den övre ledarmen öppnas upp för att vattensätta den västra kvillen kan paddling vid högvatten för ovana kanotister underlättas genom att avlasta flöde från den hoptryckta huvudströmfåran och ett relativt stort kvillområde återskapas. Dock består den övre ledarmens fyllning av mindre sprängsten vilket måste deponeras utan att bilda bottenyta.

Figur 6. Övre Ålkarsströmmen. Till vänster visas ett flygfoto där forsens tre stenkistor syns tydligt. Den normala paddelrutten visas inlagd i grönt. Fotografierna till höger är tagna 210529 från positioner och riktningar markerade med blå pilar i vänstra bilden. Den röda ringen markerar ett område där det vid högvatten bildas valsar som kan vara besvärliga. Den röda rektangeln markerar den mellersta stenkista som i den mellersta högra bilden bildar vänster strand strax intill normalrutten. Denna välgjorda och vackra stenkista jämnar ut gradienten och blockerar endast en obetydlig del av forsens strandzoner. Den delen kan bli bättre genomströmd av sidofårans utlopp om blockeringen i dess uppströms ände öppnas upp.

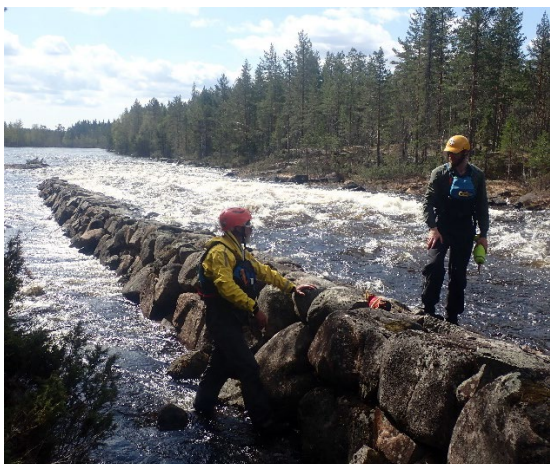
Figur 7. Vid den övre ändan av mellersta stenkistan vid Övre Ålkarströmmen är höjdskillnaden mellan strömfåra och strandzon betydande, personerna på bilden till vänster står båda med fötterna i nivå med respektive vattenyta. Fallhöjden över stenkistan är ca 1 m enligt detaljkartan till höger vars höjdkurvor har ekvidistanserna 0.2 m (röda) samt 1.0 m (vita). Kartan är baserad på lantmäteriets laserhöjddata skog och genererad med FugroViewer. Personerna står vid blå krysset.

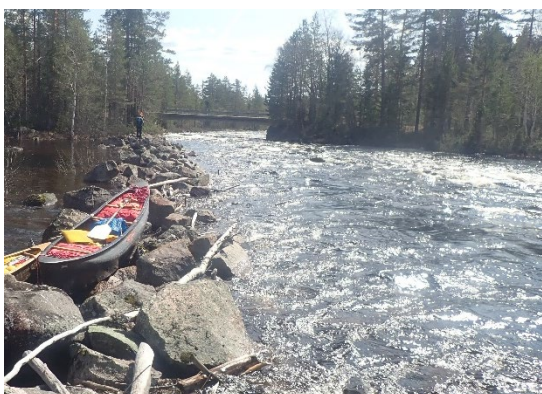
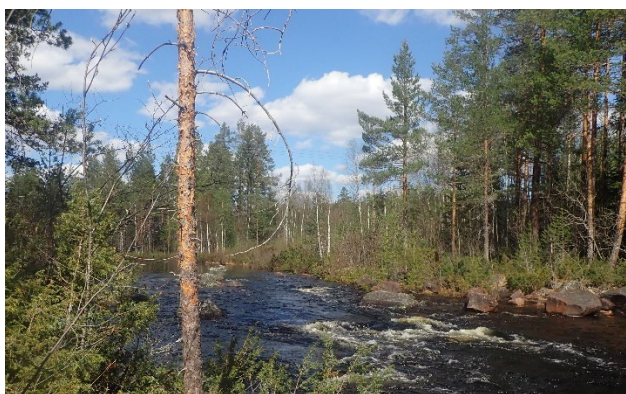
Den med sprängsten upplagda stenkistan vid (61.676279, 15.055355) borde rivas och naturligt flöde öster om den lilla ön uppströms Hamrabron återskapas. Det skulle ge alternativa färdvägar vid högvatten. Dock får ingen sprängsten deponeras som botten i en strömfåra, gammal eller nybildad, vilket kan vara ett problem. Djuphålur i lagunen norr om ön är kanske möjlighet givet att paddeldjup kvarstår även vid lågt vattenstånd.

Figur 8. Vänster. Stenkista som borde rivas för att återskapa naturligt flöde på båda sidor om ön. Höger: Östra fåran verkar vara orensad, paddelbar åtminstone på högvatten.

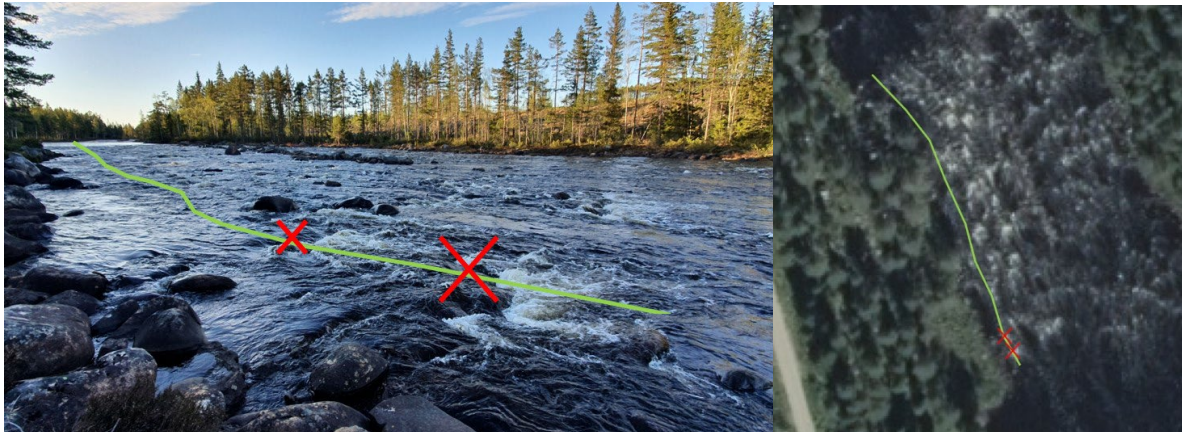
Området omfattar tre forsar. Vi har i ett tidigare [samrådsyttrande 2021-07-12](#) med en av dessa forsar som exempel påtalat vikten av en några meter bred, obruten huvudströmfåra, se Figur 9.

Figur 9. Markerad med grönt är en enkelt navigerbar linje som tyvärr är avbruten längst ner i forsslutet av några olyckligt placerade stenar markerade med röda kryss. Den vänstra bilden är tagen 210529 uppströms från 61.667682, 15.058865. Till höger visas motsvarande avsnitt på flygfoto.
